Communauté de Communes du Pays de Gex

Etude de diagnostic et Maîtrise d'œuvre des travaux de réhabilitation de la décharge de Baraty

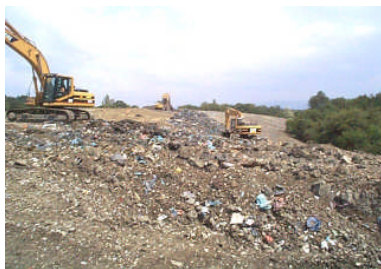
Travaux de terrassements

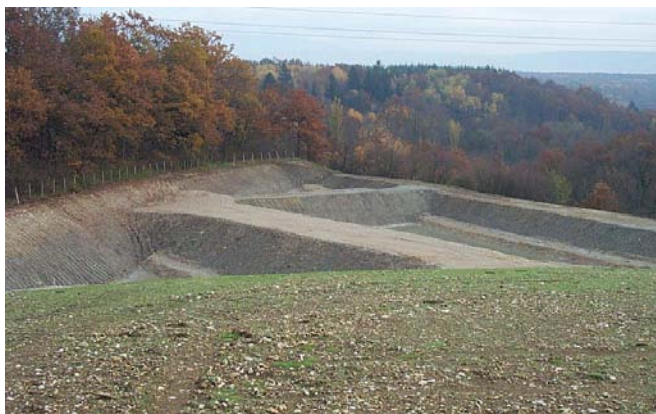
Site réhabilité

1er plan : Prise de la végétation sur l'ancienne décharge remise en état.
Arrière plan : Centre de Stockage de Déchets Inertes.
